## Aktuální pedologická problematika rekultivovaných lokalit oblasti Severočeských dolů a.s.

RNDr. Michal Řehoř, Ph.D., Ing. Pavel Schmidt

Výzkumný ústav pro hnědé uhlí a.s., Most; rehor@vuhu.cz

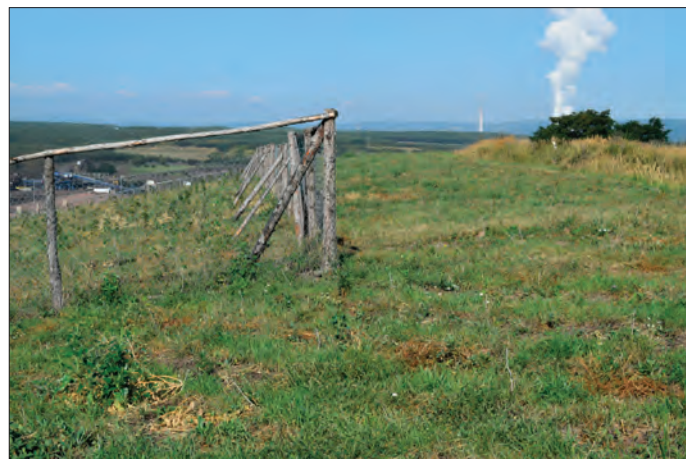
Obr. 1: Oblasti vnitřní výsypky lomu Libouš před aplikací síranu amonného. (Foto: M. Řehoř)

Výsledky analýz (viz tabulka 1) dokládají značnou účinnost aplikace síranu amonného. Z dosavadních prací vyplývá pravděpodobná potřeba aplikace v intervalu 2 let. Jedna z oblastí aplikace je ukázána na obrázku č. 1, bílé výkvěty sádrovce na výsypkovém jílu jsou patrné na obrázku č. 2.

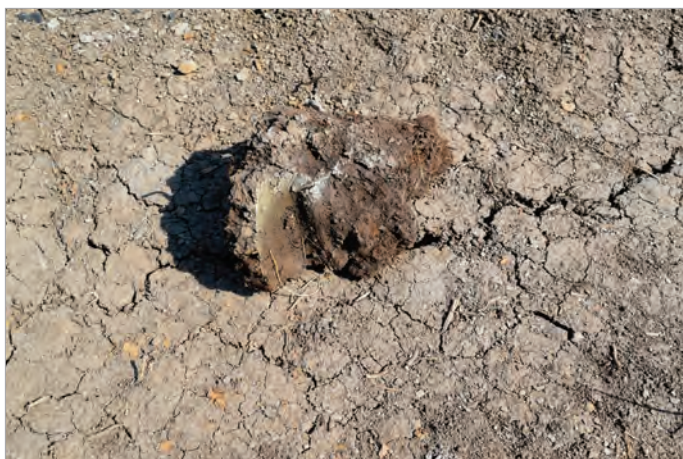
Obr. 2: Výsypkový hnědý jíl s výkvěty sádrovce. (Foto: M. Řehoř)

Zásaditá půdní reakce zeminy (pH cca nad 7,5) má skutečně pro většinu dřevin zásadní negativní důsledky [5]. Významná je především blokáce příjmu živin (zejména Mg) a narušení procesu fotosyntézy. Obecně dřeviny tolerují spíše mírně kyselé půdy než zásadité. Přítomnost solí (doložen sádrovec) v kořenicím horizontu situaci ještě zhoršuje a je jednoznačně negativní. Vazba na vodu (sádrovec) plochu vysušuje.

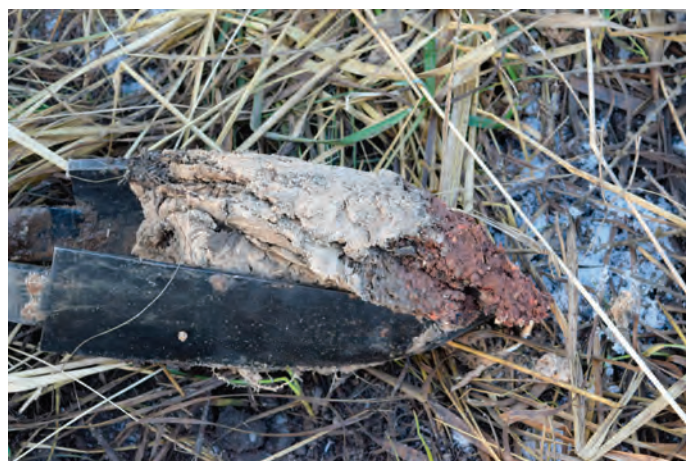
Obr. 3: Půdní sonda s obsahem energosádrovce. (Foto: M. Řehoř)

na stanovišti 3 byl odebrán 1 vzorek z mýtiny a jeden vzorek u kořenů modřínu. Kromě toho bylo vyhloubeno několik orientačních sond pro posouzení relativní homogenity zemin (viz obrázky č. 3).

Vzhledem ke zjištěným vlastnostem zemin uvedených v tabulkách 2-4 (zejména extrémně zásadité půdní reakci) bylo možné konstatovat, že jde o jednoznačně fytotoxickou plochu. Příčinou špatných půdních vlastností a následného výrazného úhynu dřevin byla kontaminace energosádrovcem z oblasti jeho blízkých deponií.

Úspěšným řešením problému bylo odstranění kontaminované vrstvy zeminy do hloubky 0,7 m v rozsahu doporučeném v odborném posudku VÚHU a.s. a její nahrazení rekultivačním aditivem. Půdní sondu s obsahem energosádrovce a zájmovou plochu po odstranění svrchního horizontu ukazují obrázky č. 3 a 4.

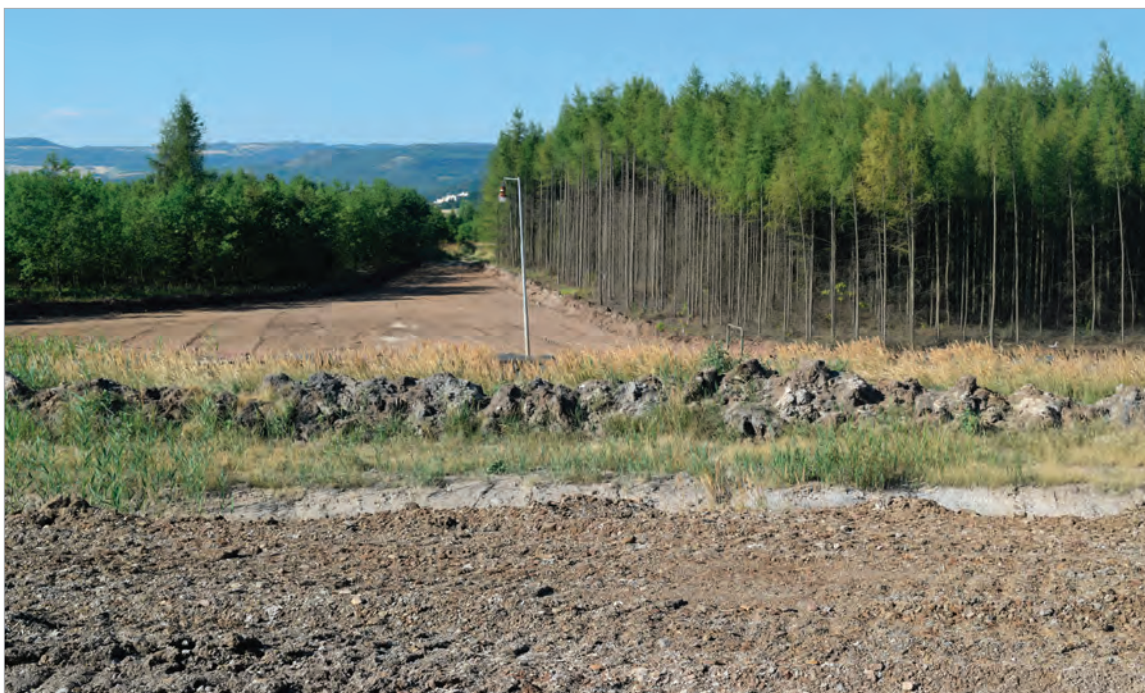
Obr. 4: Zájmová plocha Prunéřov VI po odstranění svrchního horizontu (horní část snímku). (Foto: M. Řehoř)

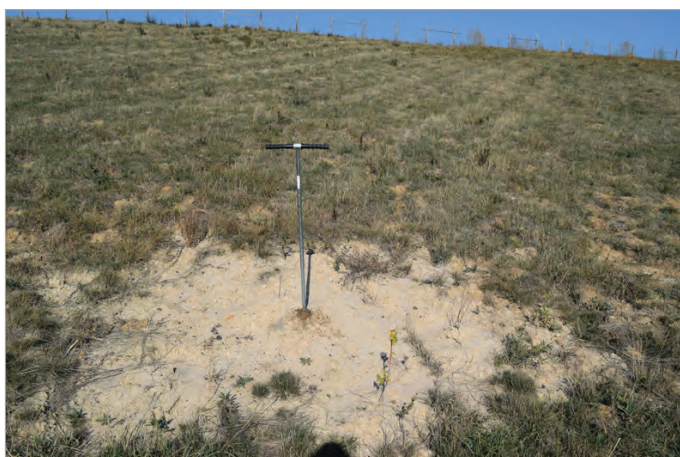
Obr. 5: Odběr vzorku na ploše „Areál ČOV–1. část“. (Foto: M. Řehoř)

zemín, extrémního sucha v roce 2018 a relativně značného sklonu svahu (viz obrázek č. 5). Pro plochu tohoto typu by byla optimálním opatřením aplikace cca 0,1-0,2 m zúrodnitelné zeminy (v tomto případě by byly vyhovující i hnědé bílinské jíly libkovických vrstev) na povrch plochy a její zapravení do terénu. To zde vzhledem pokročilé fázi rekultivačních prací již nebylo možné. V dané situaci se ukázalo být technicky a ekonomicky optimálním řešením neprovádět dosadbu a ponechat plochu zatravněnou pouze s ostrůvky dřevin (zbytky stávající výsadby).

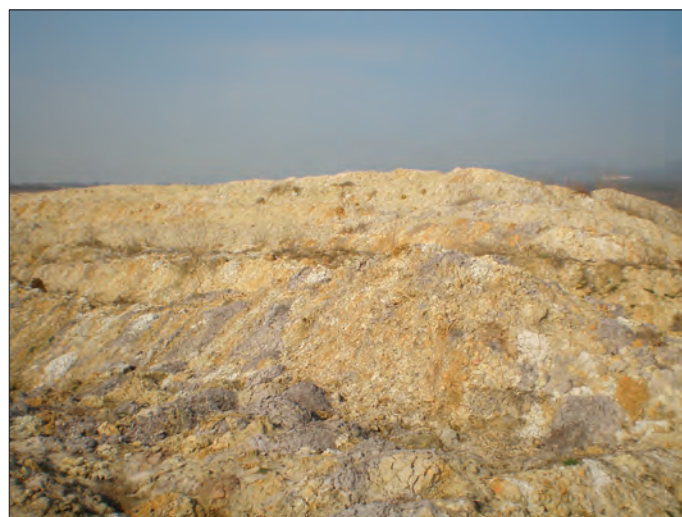
Obr. 6: Situace zmenšené sukcesní plochy Pokrok XI v roce 2011. (Foto: M. Řehoř)

Povrch dnešní plochy byl tvořen vcelku pravidelnými „valy“ většinou o výšce do 2 m, v průběhu několika let došlo k jejich snížení vlivem větrání a eroze (viz obrázky č. 6 a 7).

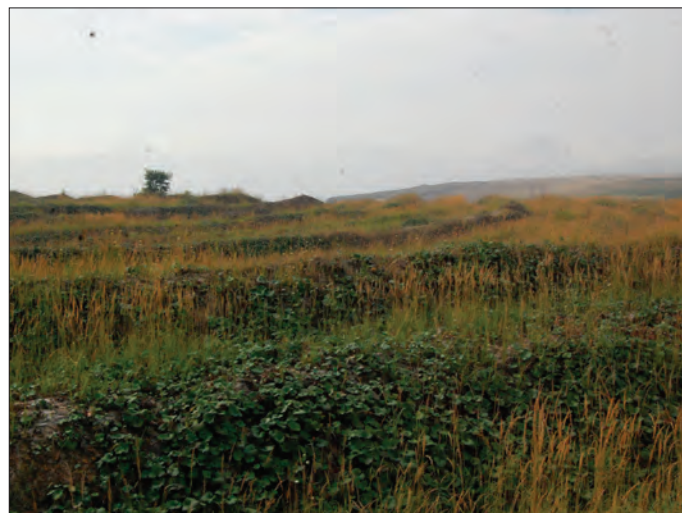
Obr. 7: Situace sukcesní plochy Pokrok XI v roce 2019. (Foto: M. Řehoř)
