Výsypka Radovesice – příklad úspěšné rekultivace v podmínkách 21. století

Radovesice spoil heap - an example of successful reclamation under the conditions of the 21st century / Die Radovesice Kippe – ein Beispiel der erfolgreich durchgeführten Rekultivierung unter Bedingungen des 21. Jahrhunderts

RNDR. MICHAL ŘEHOŘ, PH.D.¹, ING. ARNOŠTKA KOSTKOVÁ², MILAN FRAŠTIA²,
ING. PAVEL SCHMIDT¹

¹Výzkumný ústav pro hnědé uhlí a.s., Most

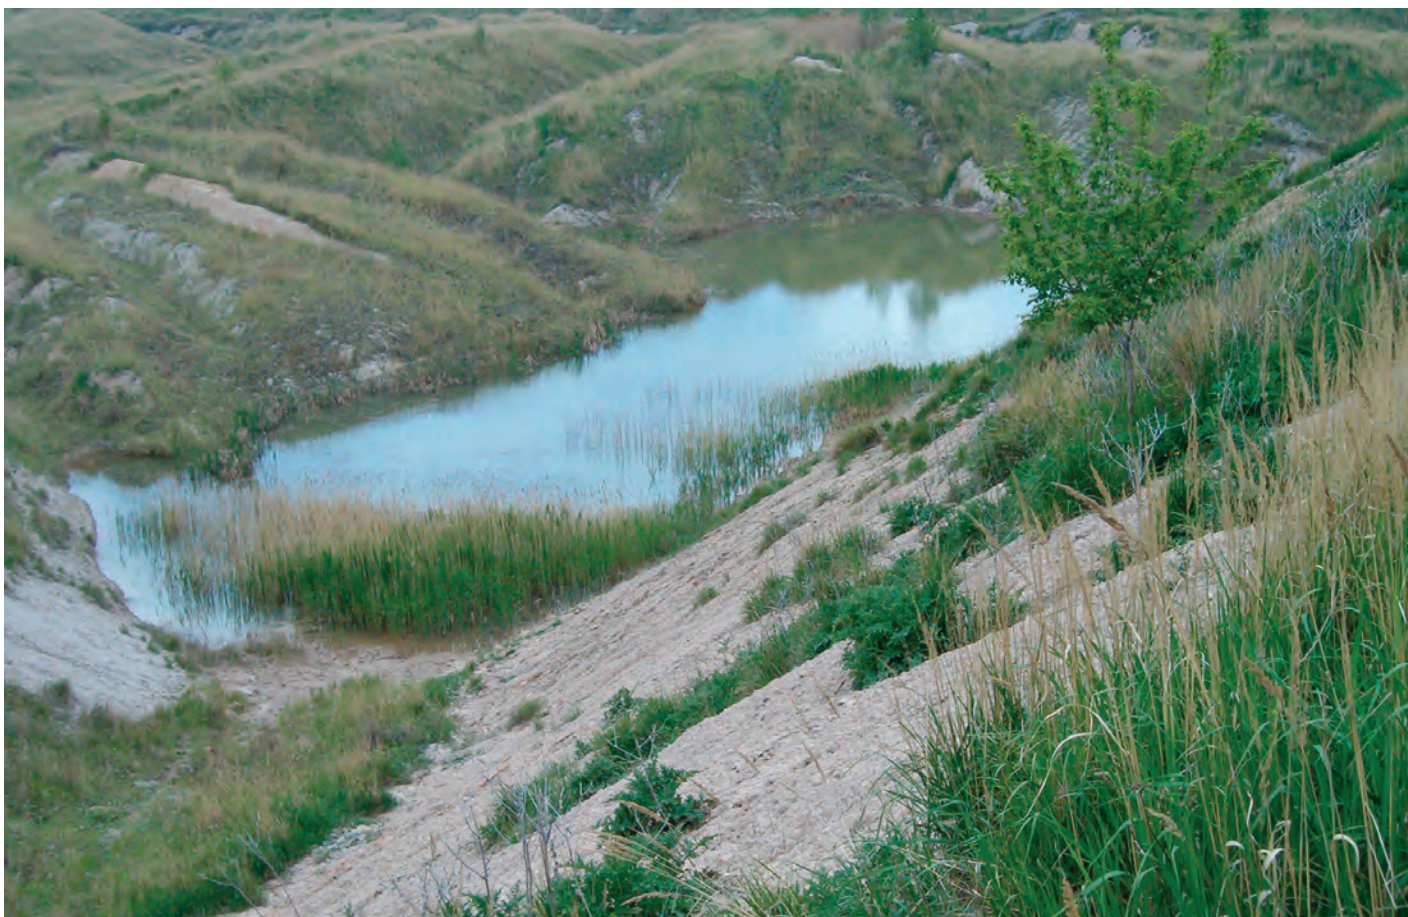
Obr. 2: Situace plochy Radovesice XVII B v době založení (2000). (Foto: M. Řehoř)

V současnosti již jde o členitou estetickou plochu s četnými spontánně vzniklými trvalými vodními plochami. Vývoj a současný stav plochy ukazují obrázky č. 2 a 3.

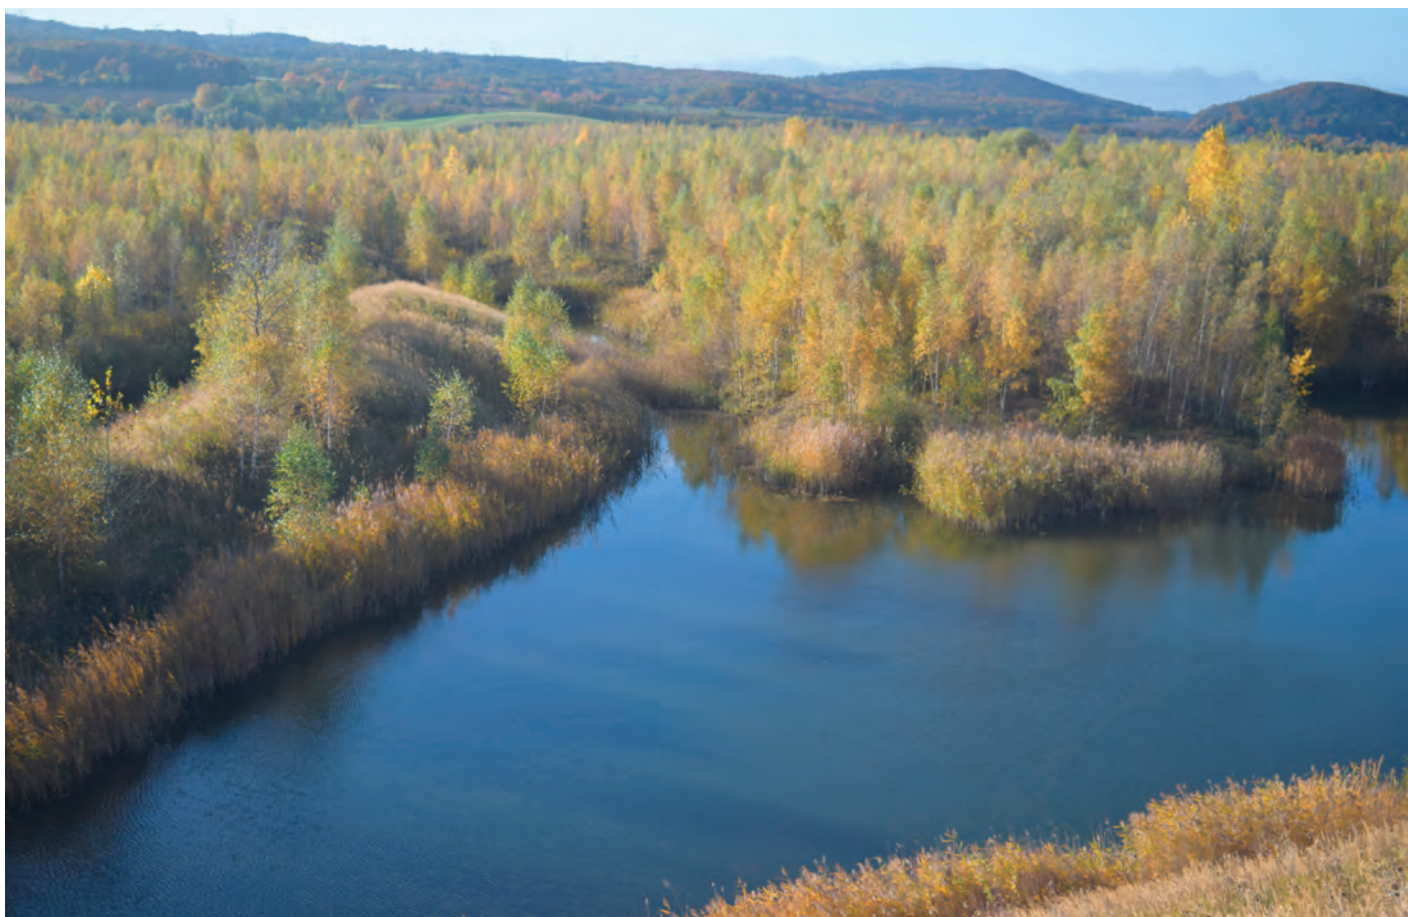
Obr. 3: Situace plochy Radovesice XVII B na podzim 2021. (Foto: M. Řehoř)

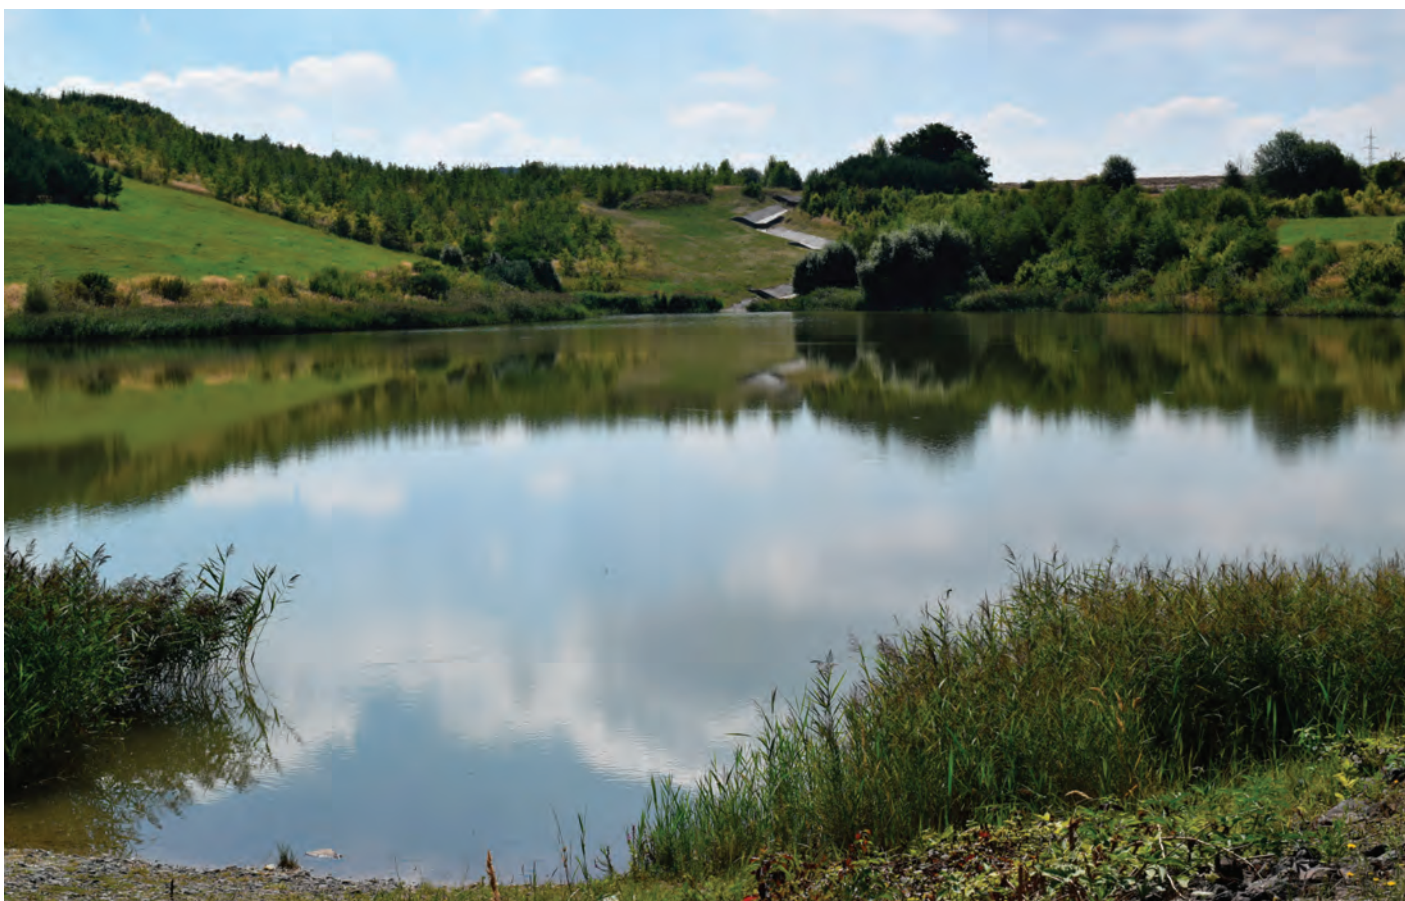
Obr. 4: Nově vytvořená rekultivační krajina (Radovesice VI, nádrž Syčivka). (Foto: M. Řehoř)

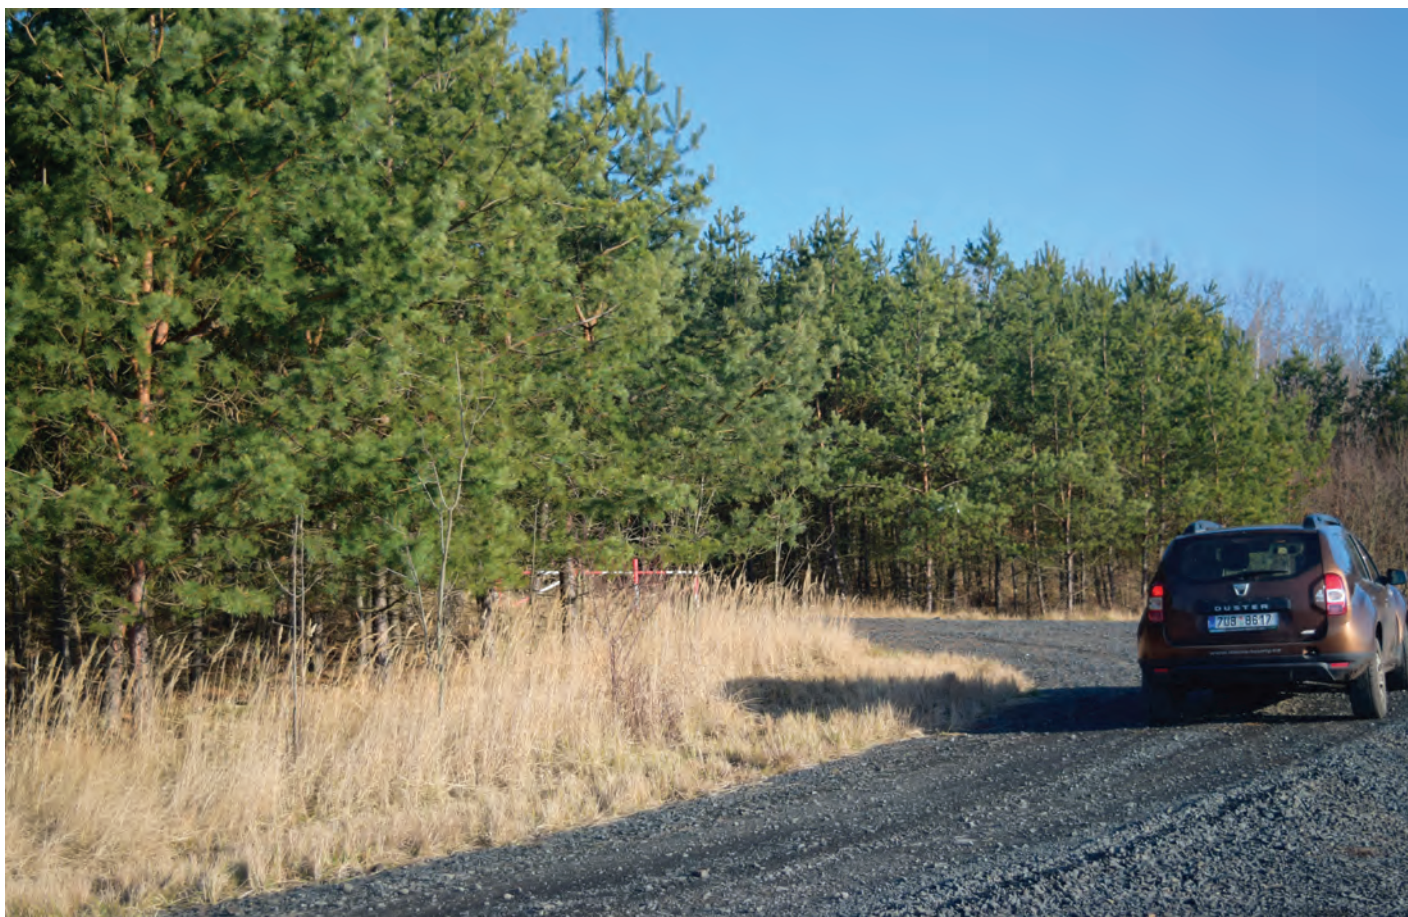
Obr. 5: Lesnická rekultivace na jižních svazích výsypky. (Foto: M. Řehoř)

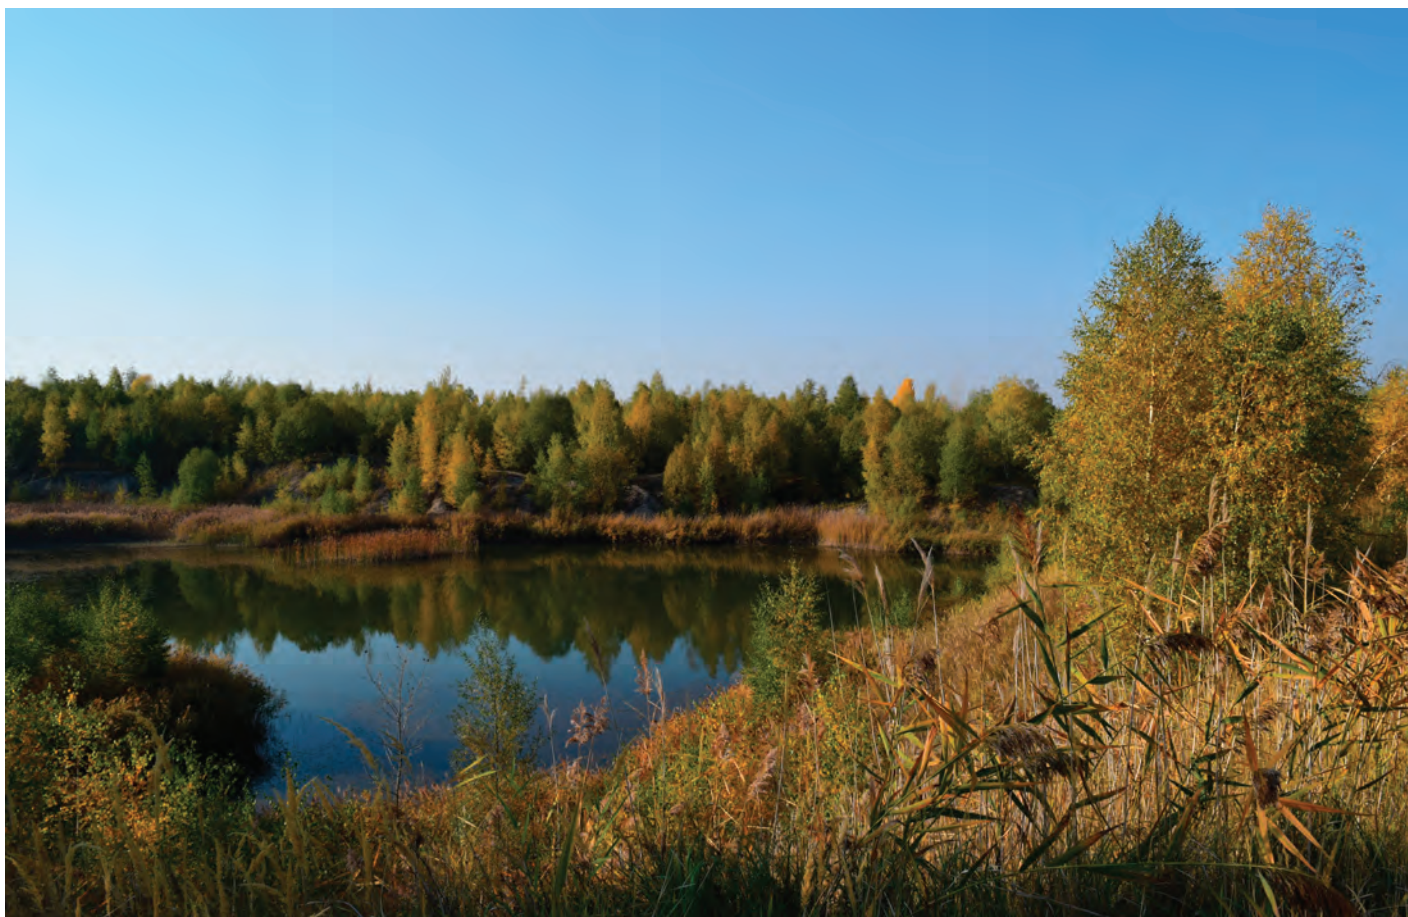
Obr. 6: Sukcesní plocha Radovesice XVIIIA - celková situace. (Foto: P. Schmidt)

zatravnění a hydrické rekultivace (vodní nádrž Syčivka). Její aktuální situace je zobrazena na obrázcích č. 6 a 7.

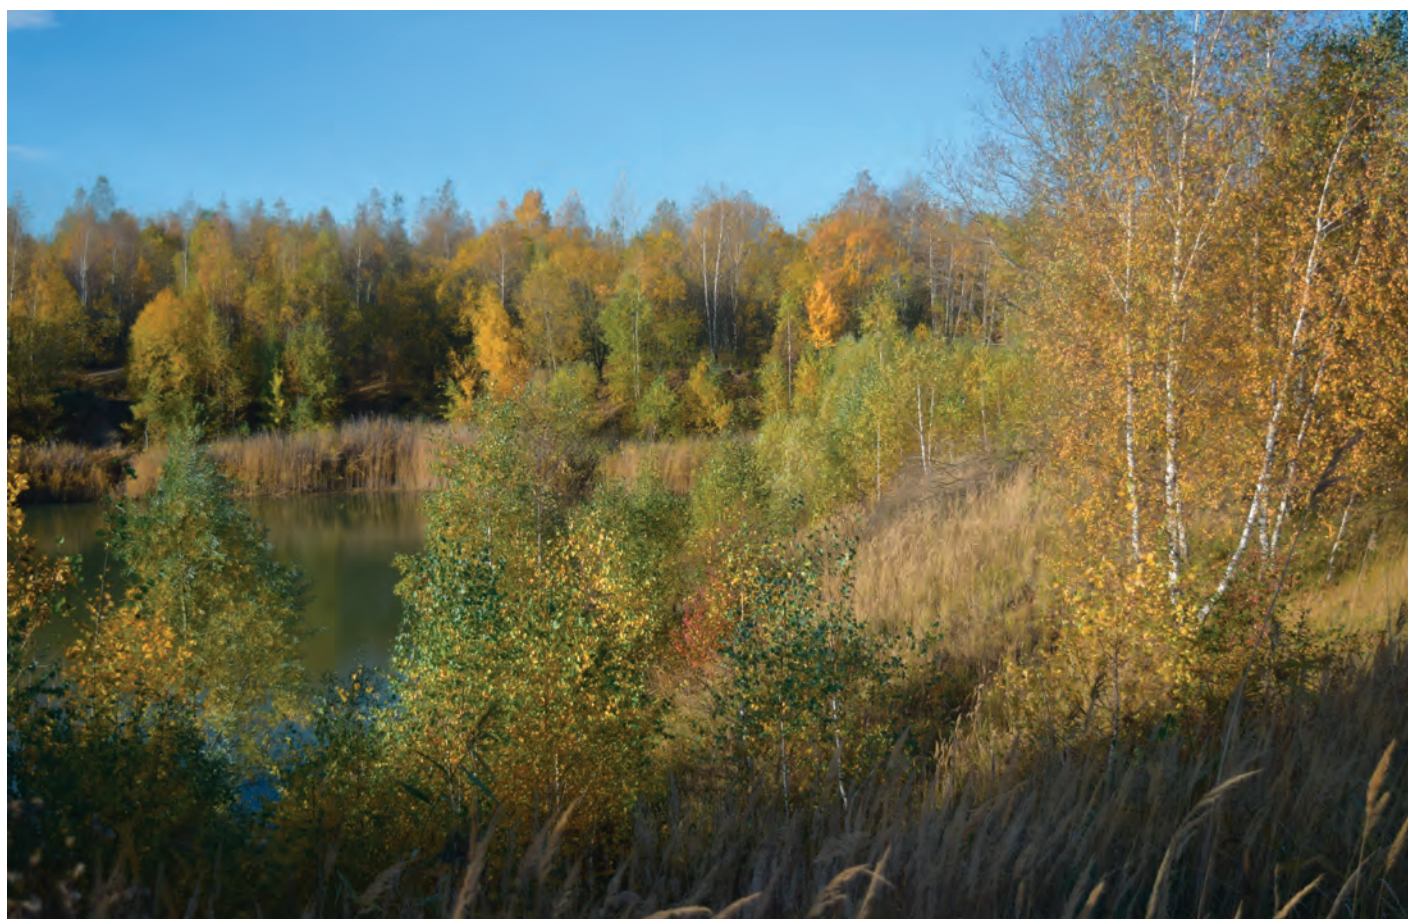
Obr. 7: Sukcesní plocha Radovesice XVIIIA - celková situace. (Foto: M. Řehoř)

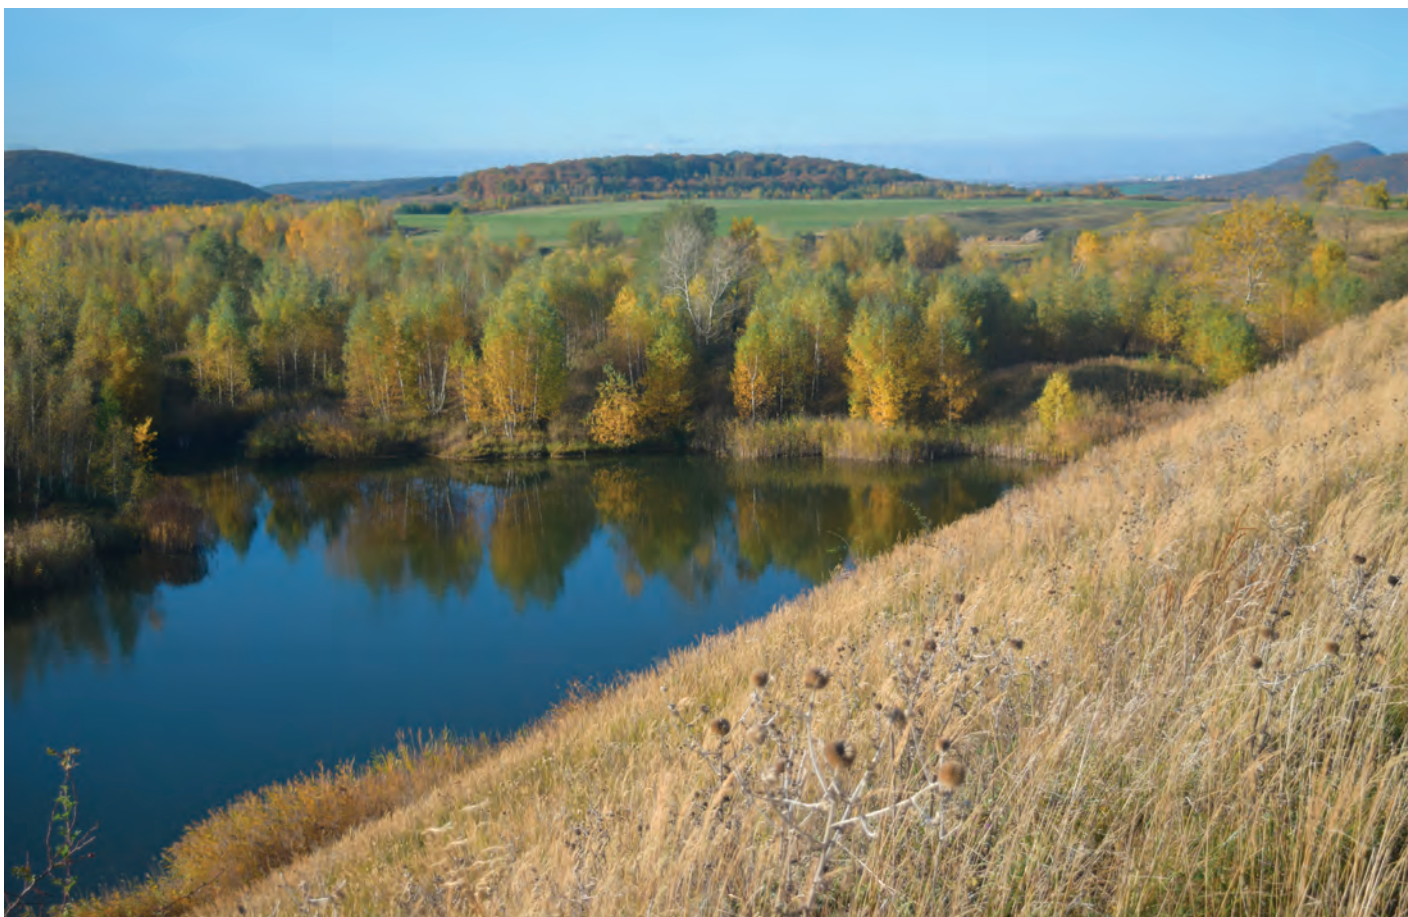
Obr. 8: Sukcesní plocha Radovesice XVIIIB - celková situace. (Foto: M. Řehoř)

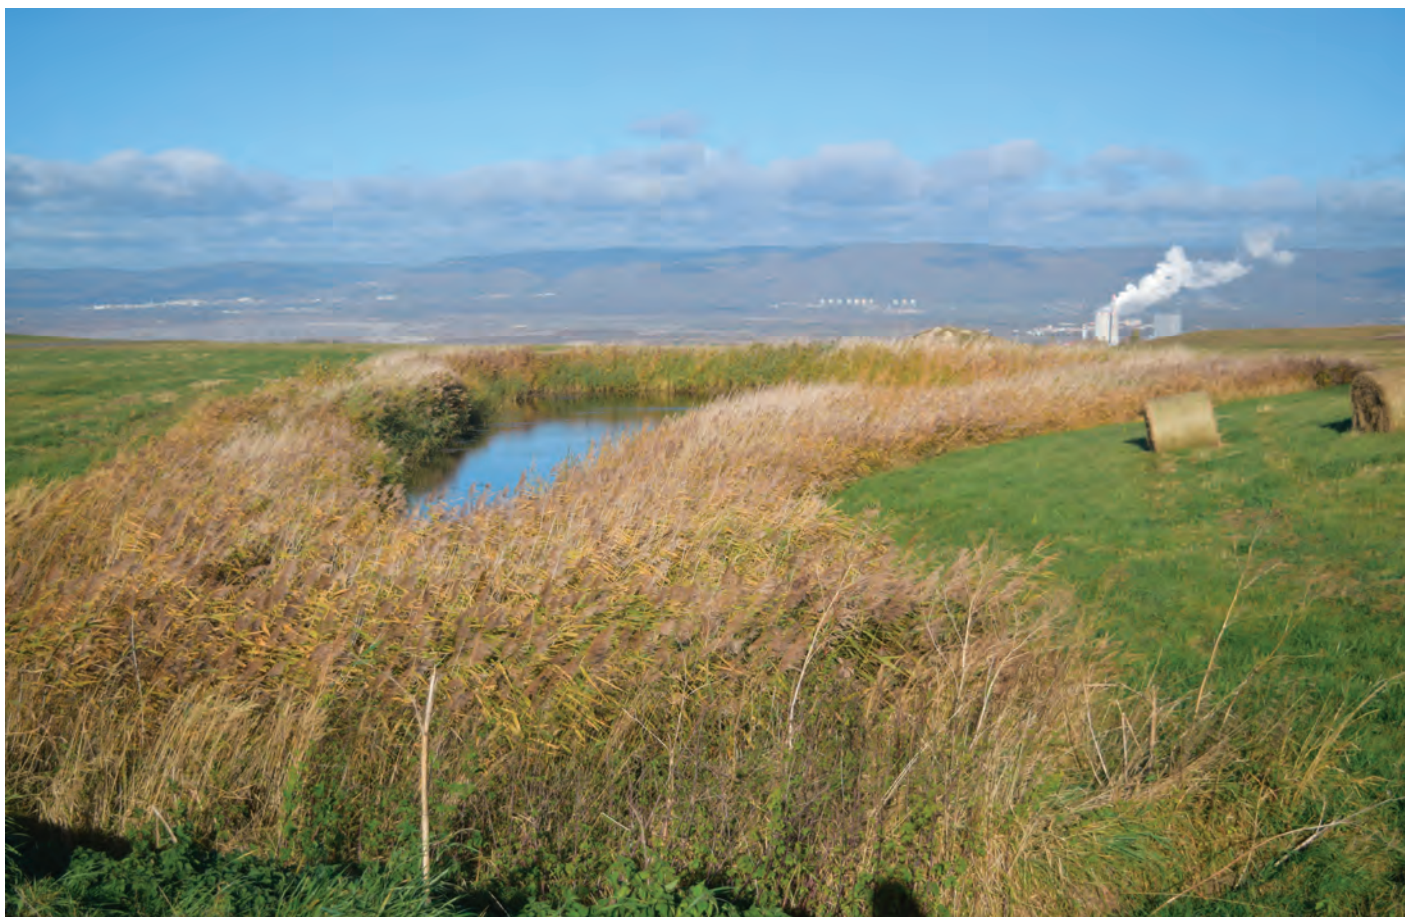
Obr. 10: Ostrůvky sukcese zachované na nové rekultivaci. (Foto: M. Řehoř)

V roce 2000 proběhl rozsáhlý pedologický průzkum nerekulturní části výsypky Radovesice (tehdy cca 600 ha) realizovaný pracovníky VÚHU a.s. a VÚMOP, v.v.i. Na jeho základě byly vytipovány pokusné plochy Radovesice XVIIIA a Radovesice XVIIIB pro ponechání přirozené sukcese. Kritériem byly pedologické vlastnosti výsypkových zemin, které byly na vybraných plochách nejvhodnější, a dále počínající vývoj spontánně vzniklých ekosystémů. Od založení ploch po současnost probíhá dlouhodobý výzkum jejich pedologické a biologické situace. Vedle těchto rozsáhlejších ploch jsou do funkční rekultivace začleňována maloplošná stanoviště, jako jednotlivé kvalitní dřeviny nebo drobné mokřady (viz obrázek č. 10).
